RIPRISTINO E RINFORZO PER I VIADOTTI PIANA DEL CERRO E SANTA CECILIA I

**LA MANUTENZIONE STRAORDINARIA CON MALTE SPECIALI E MATERIALI COMPOSITI
FIBRORINFORZATI BASF PER IL RISANAMENTO CORTICALE DELLE PORZIONI STRUTTURALI DEGRADATE
AL FINE DI RIPRISTINARE L'ORIGINARIA INTEGRITÀ DELL'OPERA D'ARTE**

Nell'ambito dei lavori di ripristino dei viadotti ANAS lungo la S.S. 647 "Fondo Valle del Biferno", in Molise, sono stati definiti gli interventi per il ripristino e la riparazione dei pulvini delle pile appartenenti al viadotto Santa Cecilia I (al km 8) e delle travi di bordo del viadotto Piana del Cerro (al km 14). Le opere presentano diffusamente uno stato fisiologico di degrado superficiale e di corrosione dell'armatura dovuto prevalentemente all'effetto degli agenti atmosferici e, in casi peculiari e circostanziati, a difetti costruttivi connessi con le complessità esecutive rapportate all'epoca di realizzazione. Una scarsa attenzione nelle fasi di getto dei calcestruzzi, insieme a un insufficiente copriferro risultano essere le più frequenti cause di degrado che, con il tempo, possono individuare zone più esposte all'ammaloramento corticale delle parti d'opera.

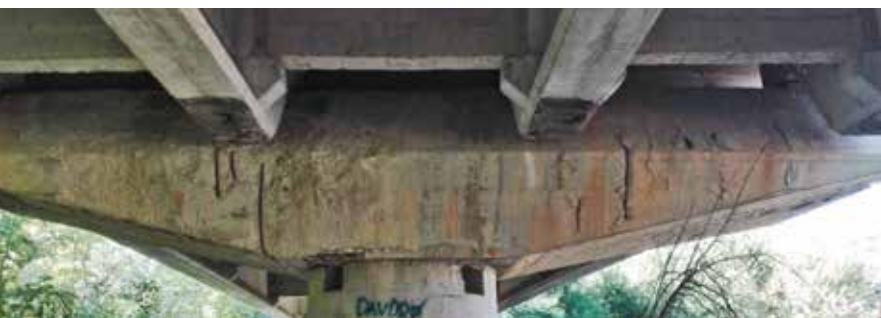
1. Lo stato di degrado dei pulvini del viadotto Santa Cecilia I

A seguito del degrado per corrosione delle armature, il pulvino e le travi di bordo presentavano allo stato attuale sia un degrado corticale del calcestruzzo di copriferro, causato dalle reazioni espansive conseguenti alla corrosione delle barre, sia una diminuzione delle loro caratteristiche resistenti a causa della diminuzione di area dell'acciaio.

- ripristino e rinforzo dei pulvini finalizzato a riportare il taglio e il momento resistente al valore obiettivo originario, prima che avvenisse il degrado per corrosione delle armature,
- ripristino della capacità portante a momento flettente per le travi di bordo, per le quali risultavano corrosi alcuni cavi di precompressione.

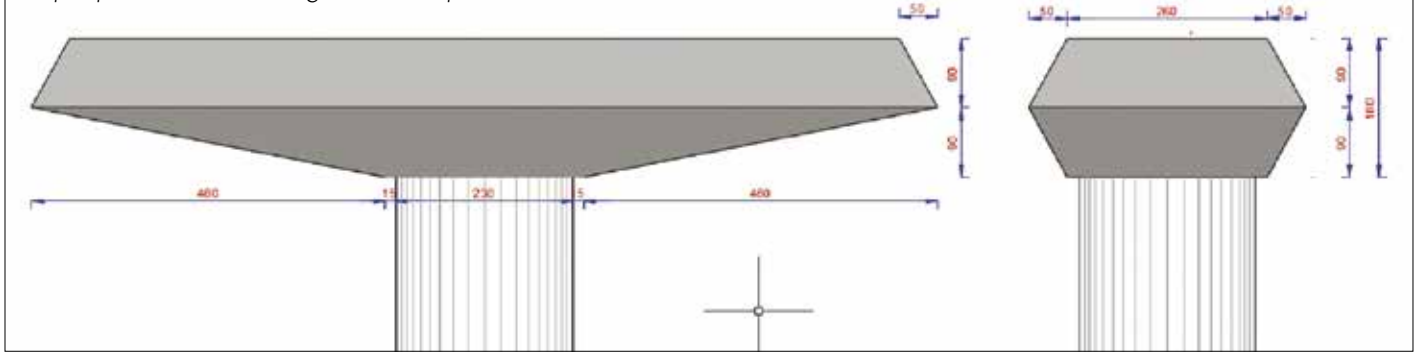
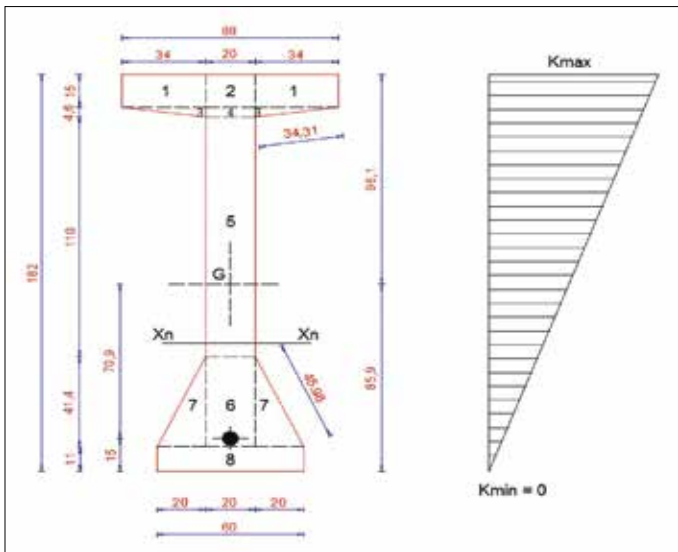
2. I prospetti trasversale e longitudinale del pulvino del viadotto Santa Cecilia I

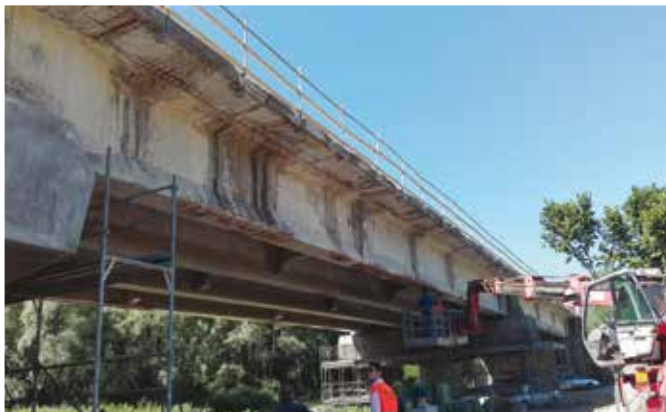
3. La sezione della trave di impalcato del viadotto Piana del Cerro

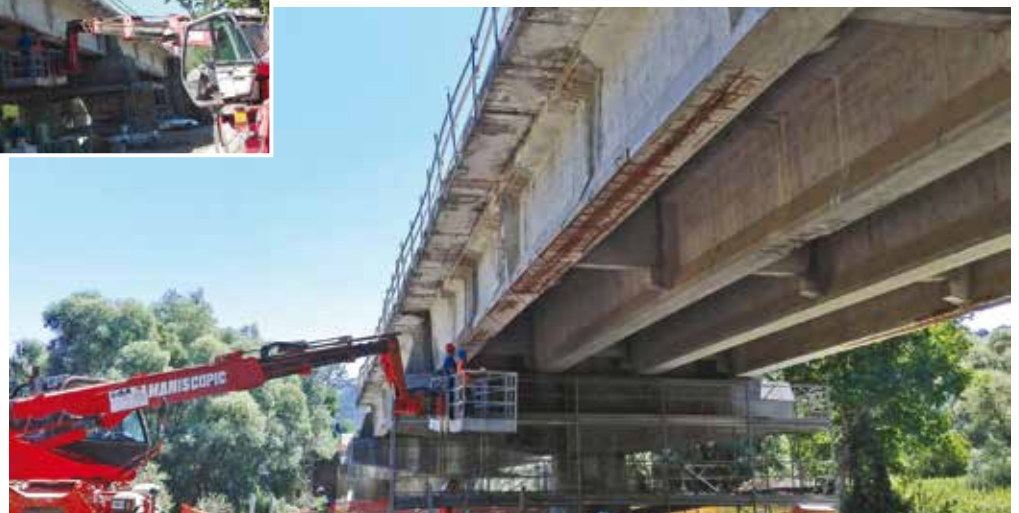
4A e 4B. La trave di bordo del viadotto Piana del Cerro

Fasi specifiche per l'applicazione di lamine pultruse MasterBrace LAM in fibra di carbonio all'intradosso delle travi: da applicare per ripristinare il contributo a flessione dei fili pretesi corrosi e spezzati.

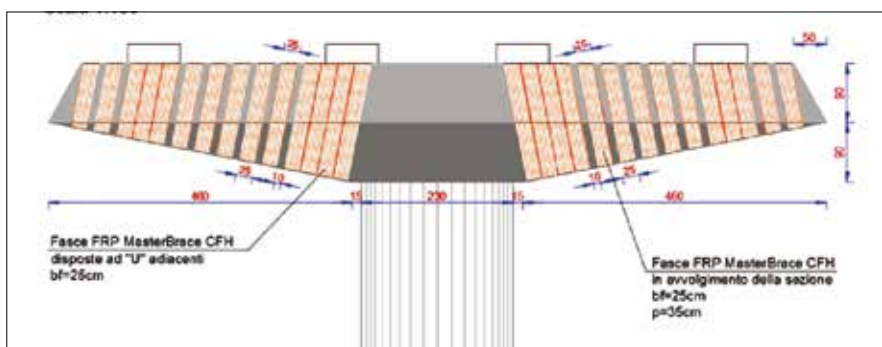
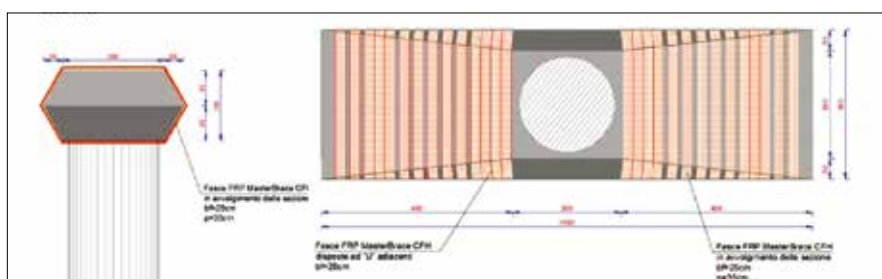
6A e 6B. Gli schemi per la riparazione dei pulvini del viadotto Santa Cecilia I con fasce di tessuto MasterBrace FIB CFH e malta da riparazione strutturale R4 MasterEmaco S1160 TIX

- applicazione di strisce di tessuto MasterBrace FIB 300/50 CFH (Alto modulo elastico) di larghezza $bf = 25$ cm e passo $p = 35$ cm in avvolgimento della sezione; chiusura delle estremità delle fasce con una sovrapposizione di almeno 25 cm.

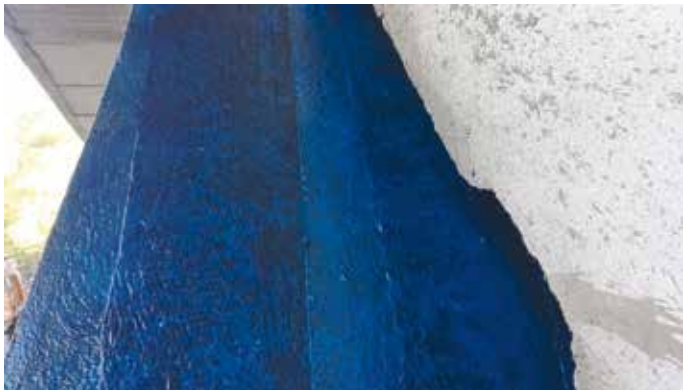
8. L'impregnazione del tessuto MasterBrace FIB CFH

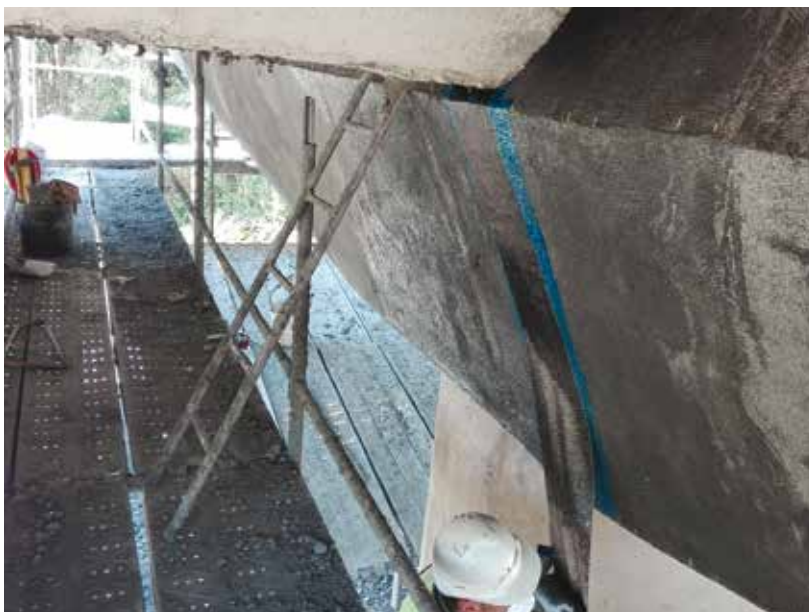
7. La fase di applicazione del tessuto MasterBrace FIB CFH sul pulvino del viadotto Santa Cecilia I

- demolizione meccanica per uno spessore tale da raggiungere il calcestruzzo non carbonatato e comunque tale da by-passare le armature corrose, mediante idroscarifica in pressione > 2.000 bar;
- passivazione con passivante cementizio monocomponente per la protezione attiva delle barre di armatura contenente opportuni inibitori di corrosione dato a pennello in due mani (MasterEmaco P 5000 AP - Basf CC Italia SpA). Attesa la fase di presa, si è proceduto alla saturazione del supporto mediante acqua nebulizzata;

- ripristino corticale del calcestruzzo con malta MasterEmaco S1160 TIX;
- arrotondamento degli spigoli dove saranno applicate le strisce FRP (raggio di curvatura >20 mm);

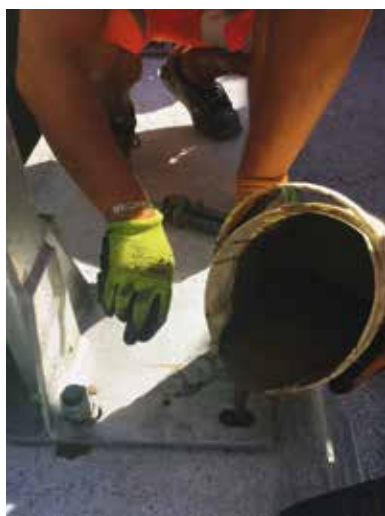
10. L'applicazione del Masterflow 960 per l'ancoraggio delle barriere

Inoltre, l'ancoraggio sul cordolo delle barriere è stato realizzato mediante impiego di MasterFlow 960, una speciale malta cementizia a granulometria finissima, monocomponente per l'ancoraggio ad elevata funzione strutturale di barre filettate e barre ad aderenza migliorata, anche su fori di grande diametro ed in presenza di umidità.

Permette di effettuare applicazioni fino a temperature di -5°C ed è utilizzata in sostituzione delle tradizionali resine strutturali negli ancoraggi ad alto tasso strutturale, semplificando notevolmente le fasi applicative (Figure 10 e 11).

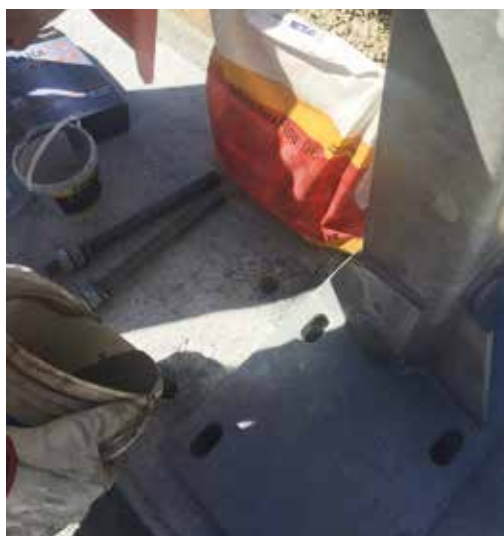
11. Il colaggio del Masterflow 960

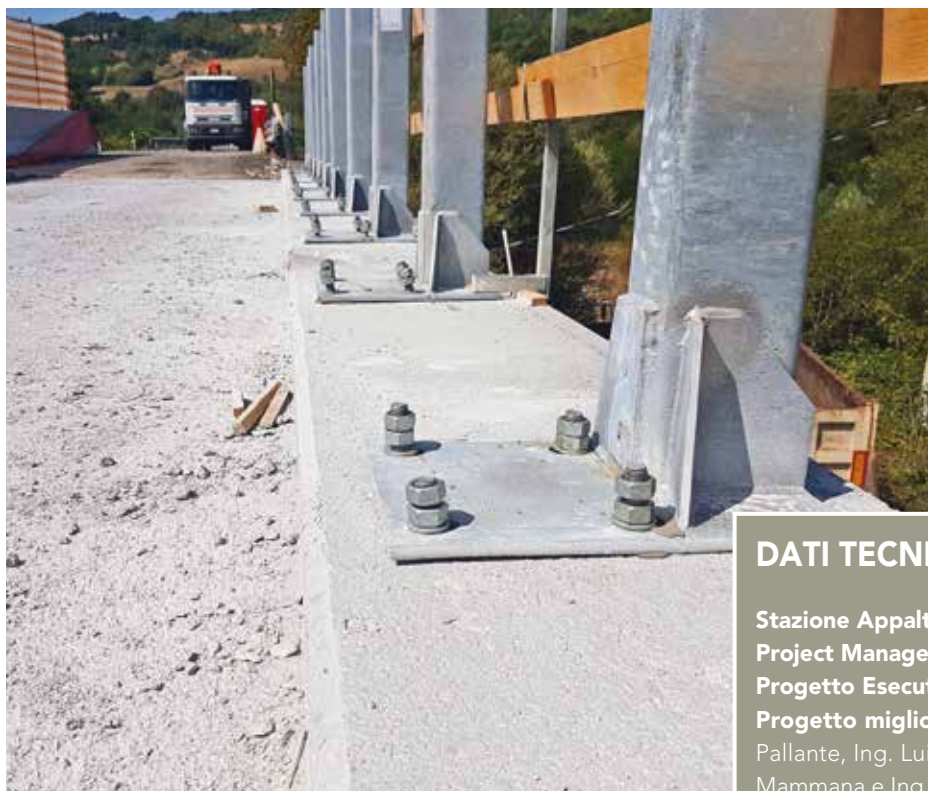
12. Il lavoro finito
