Sanierung Lager- und Produktionshalle für chemische Produkte

Leuna (Deutschland)

MasterEmaco und MasterProtect Betoninstandsetzung

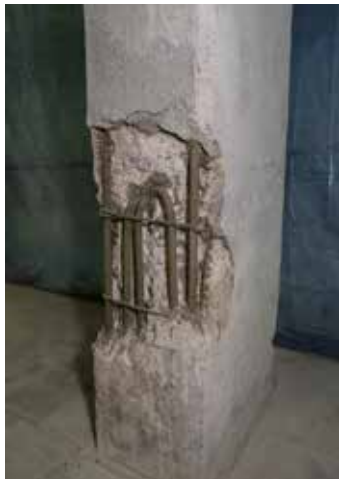
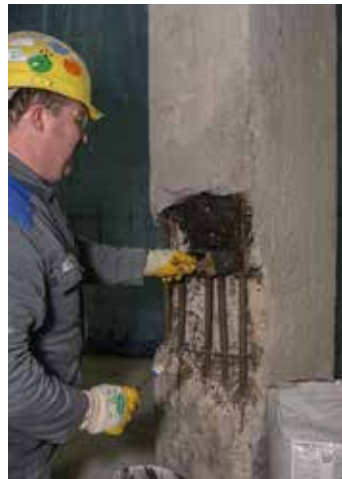
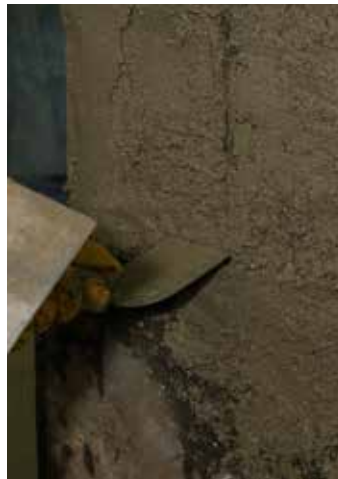
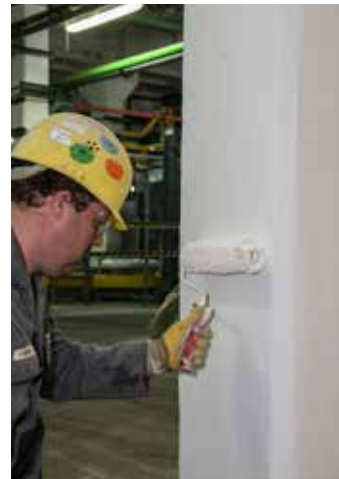
Bei der Vorbesichtigung wurden am Stahlbeton Abplatzungen und Durchfeuchtungen mit Auskristallisationen sowie Rissbildungen festgestellt. Diese befanden sich in beiden Etagen an Decke und Boden sowie an Stützen und Unterzügen im Erdgeschoss. Im Obergeschoss entdeckte man zusätzlich undichte Randanschlüsse und Durchdringungen am Boden. Eine Herausforderung bestand darin, dass Einbauten, Rohrleitungen und Elektrokabel im Umfeld der teilweise schwer zugänglichen Sanierungsflächen demontiert und nach Abschluss der Arbeiten wieder montiert werden mussten. Zudem mussten Arbeiten auf Rüstungen und über Kopf durchgeführt werden.

Bei der Sanierung kam dem ausführendem Unternehmen die gute Verarbeitbarkeit der aufeinander abgestimmten Betoninstandsetzungsprodukte zugute. Nach der Überprüfung der Tragfähigkeit der Betondecke, Unterzüge und Stützen wurde die schadhafte Betonüberdeckung weggestemmt und die freigelegte Stahlbewehrung sandgestrahlt sowie entrostet. Aufgrund der hohen Staubbelastung musste feucht sandgestrahlt werden, was nur abschnittsweise möglich war. Im Anschluss erfolgte die Ummantelung der Stahlbewehrung mit dem zementären Korrosionsschutz MasterEmaco P 501. Die Haftschlämme MasterEmaco P 511 wurde auf die gesamte Kontaktfläche aufgebracht, bevor die Reprofilierung mit dem Reparaturmörtel MasterEmaco S 551 erfolgte. Die reprofilierten Ausbruchstellen erhielten komplett einen Feinspachtel mit MasterEmaco N 5100 zur Egalisierung der Oberfläche. Darauf wurde als letzter Arbeitsgang das elastische Oberflächenschutzsystem nach OS-5 a mit MasterProtect 330 EL im Farbton weiß (RAL 9010) aufgebracht.

- Sanierung von ca. 4.000 m² Decken- und Wandflächen sowie Stützenflächen aus Stahlbeton
- Ummantelung der Stahlbewehrung mit MasterEmaco P 501
- Auftrag Haftschlämme mit MasterEmaco P 511 auf gesamte Kontaktfläche
- Reprofilierung mit Reparaturmörtel MasterEmaco S 551
- Oberflächenegalierung mit Feinspachtel MasterEmaco N 5100
- Oberflächenschutzanstrich nach OS-5 a mit MasterProtect 330 EL im Farbton weiß (RAL 9010)
