Reparación estructural fachada del IPFPMP de Canarias

## INSTITUTO POLITÉCNICO DE FORMACIÓN PROFESIONAL MARÍTIMO PESQUERO.

Reparación estructural y protección de la fachada.

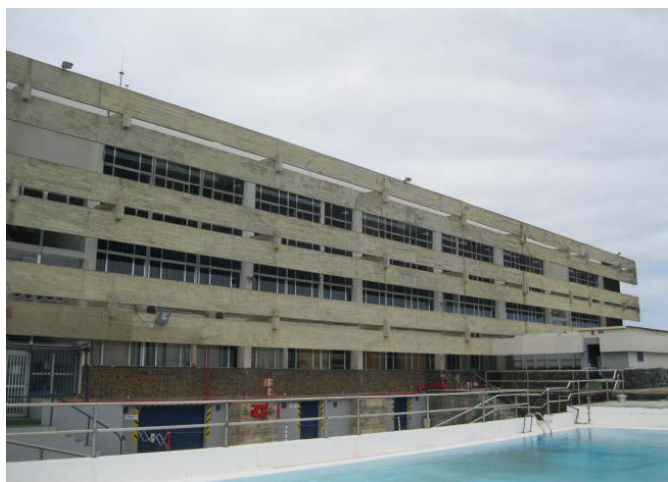
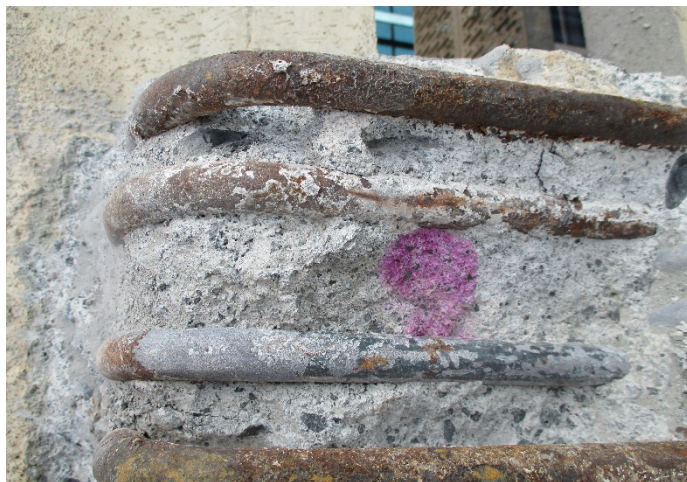
Ubicado a pie de costa, el efecto de las condiciones ambientales a lo largo de los años, han ocasionado que los elementos de hormigón armado se encuentren afectados principalmente por fenómenos de oxidación y carbonatación.

El recubrimiento de hormigón de las armaduras se había fracturado y fisurado debido al aumento de volumen de las armaduras al oxidarse. Dicha oxidación se maximiza en ambiente marino con presencia de cloruros.

Estado previo de los elementos de hormigón armado de la fachada.

La solución de reparación consistió en la preparación del soporte y la recuperación de sección con mortero de reparación estructural MasterEmaco S 5300, un mortero tixotrópico de aplicación manual.

Debido a la ubicación cerca del mar y de la contaminación por cloruros del hormigón, se realiza un tratamiento con el inhibidor MasterProtect 8000 CI para protección de las armaduras frente a la corrosión.

Como protección de los elementos de hormigón armado frente a la carbonatación se aplicó la pintura MasterProtect 325 EL, un recubrimiento flexible anticarbonatación.
