Proyecto

Reparación de forjados en el parking subterráneo del Hotel Meliá Lebreros

Parking subterráneo Hotel Meliá Lebreros (Sevilla).
Reparación y protección del hormigón armado de los forjados.

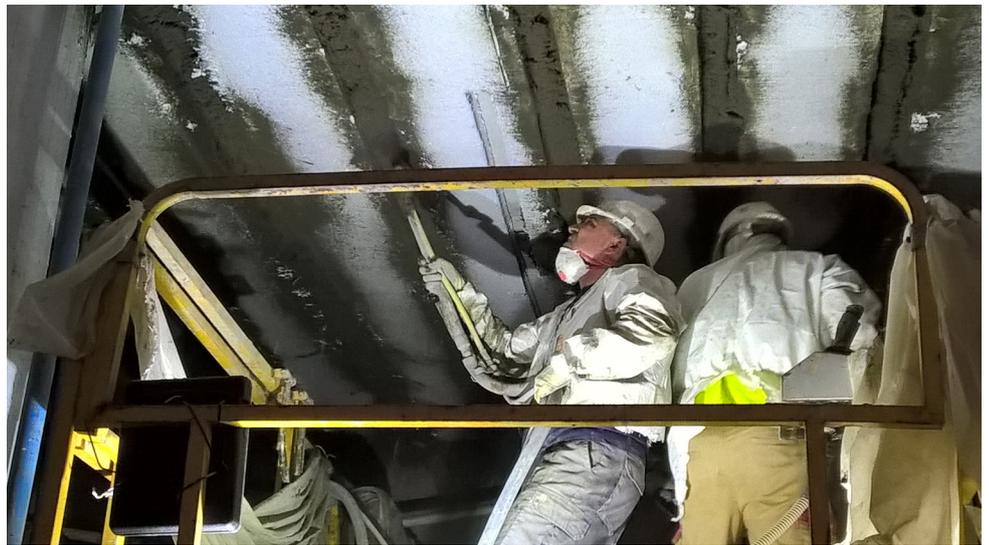
Reparación de viguetas mediante mortero MasterEmaco

La recuperación de la sección saneada de los elementos de hormigón armado se realizó con el mortero de reparación estructural MasterEmaco S 5400.

La solución aportada plantea una reparación de las estructuras (recuperación de la sección saneada) con mortero de la gama MasterEmaco, clasificado como mortero de reparación estructural tipo R4.

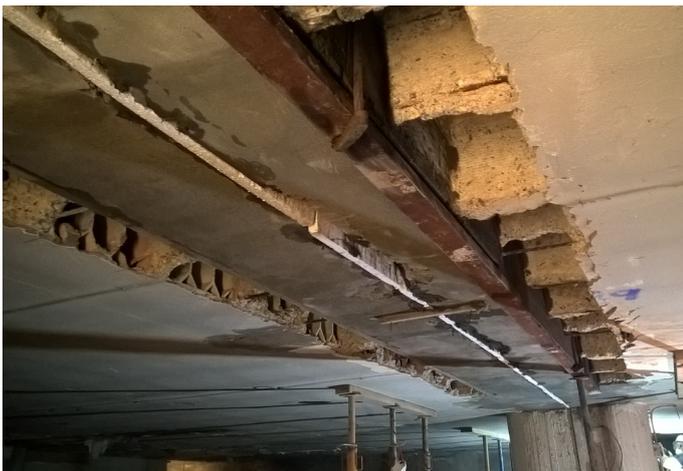
El hormigón armado de los forjados presenta signos de degradación debido a procesos de oxidación de las armaduras debido a la carbonatación del hormigón.

Preparación y saneo previo del soporte de hormigón armado

La solución de reparación consistió en la preparación previa del soporte de hormigón mediante medios mecánicos.

Posteriormente, una vez limpias, se realizó la pasivación de las armaduras con el MasterEmaco P 5000 AP.

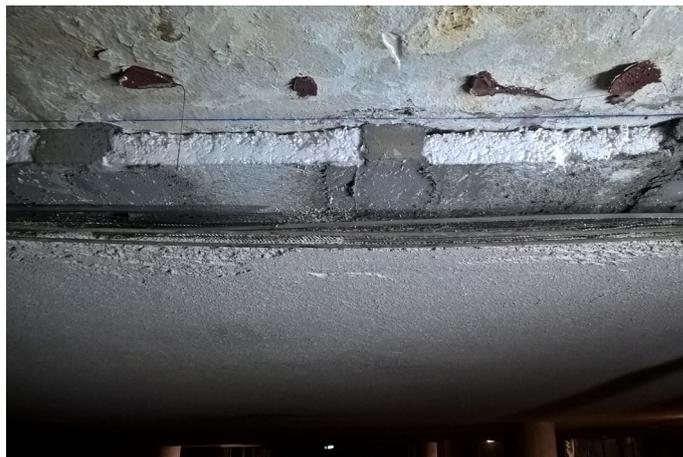
Vista de viga reconstruida con mortero
